**Prüfbericht Nr. M 116/24-A (Abschlussbericht)**

Inhalt des Antrags: Forschungsvorhaben zur Überprüfung der Eignung einer künstlichen Trocknung nach einem simulierten Wasserschaden bei zementgebundenen Leichtausgleichestrichen

Datum des Prüfberichts: 12.12.2024

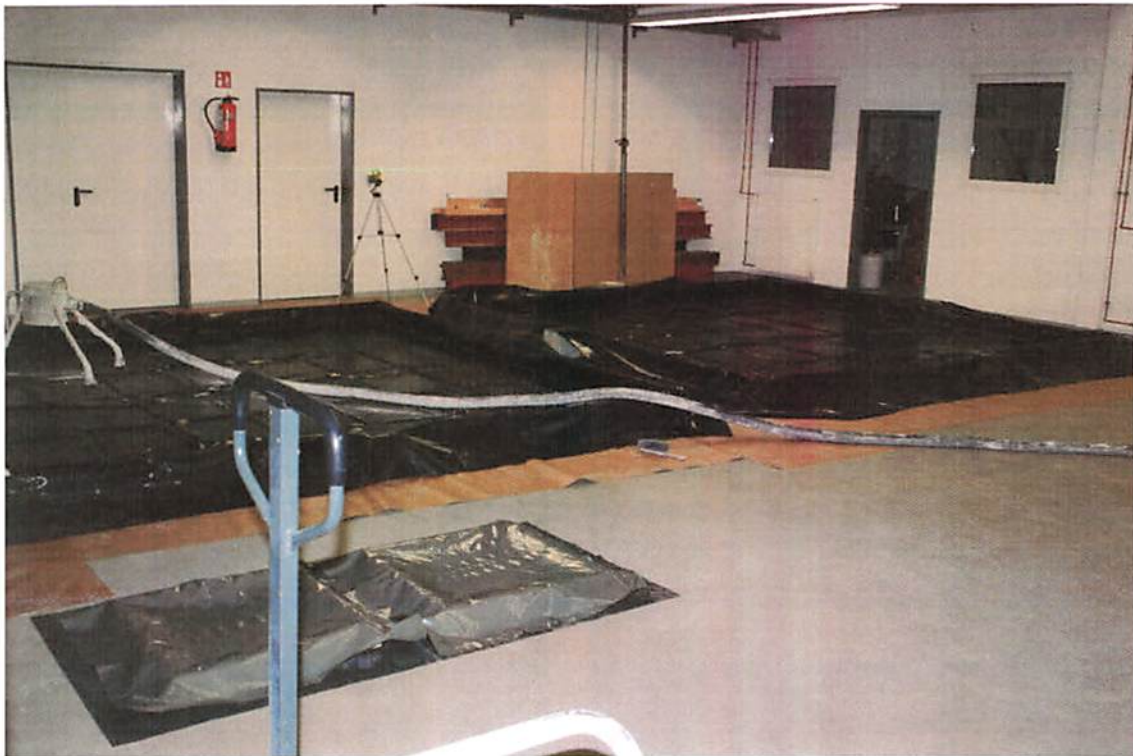
**Bild 1:** Versuchsflächen mit Teichfolie vor Einbau der Leichtausgleichestriche

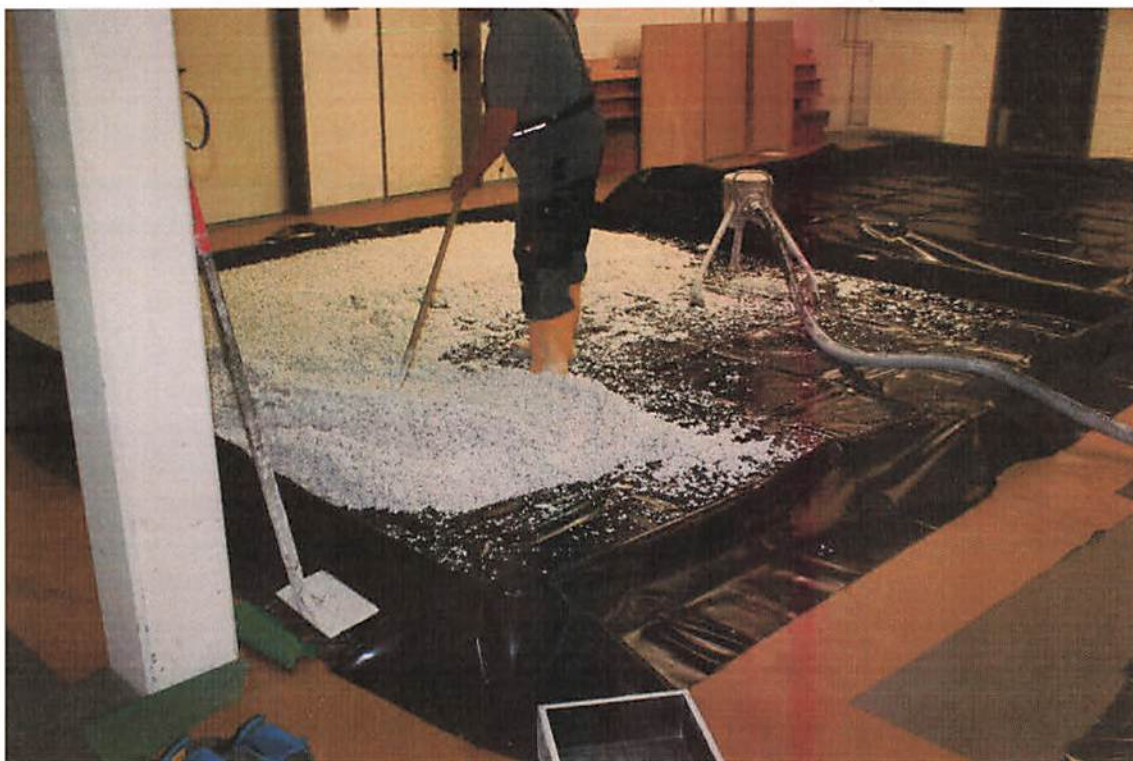
**Bild 2:** Versuchsfläche A - Einbau Leichtausgleichestrich (Material A)

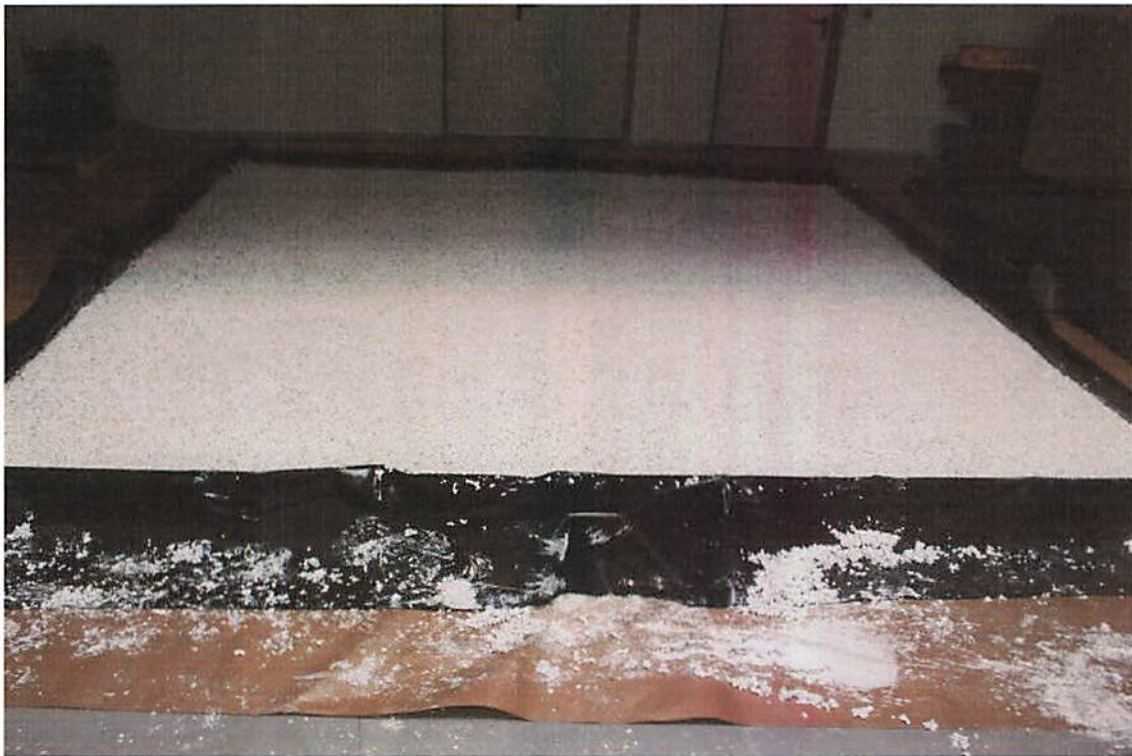
**Bild 3:** Versuchsfläche A nach Einbau Leichtausgleichstrich (Material A)

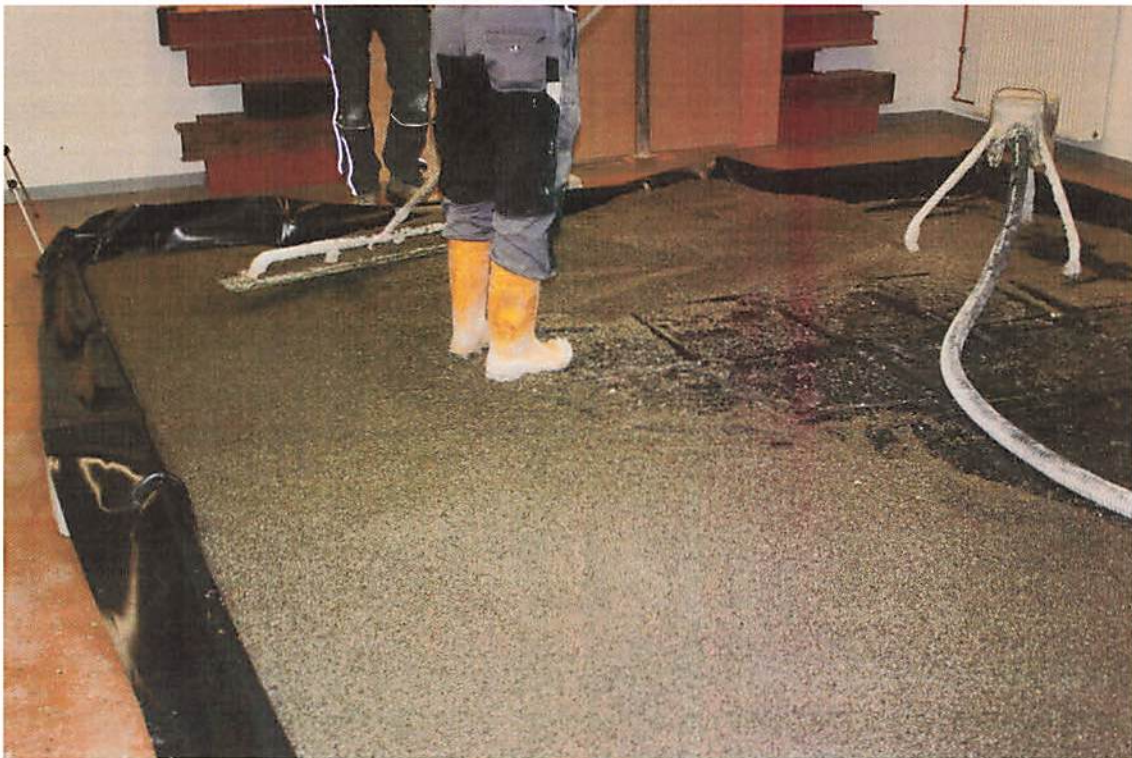
**Bild 4:** Versuchsfläche B - Einbau Leichtausgleichstrich (Material B)

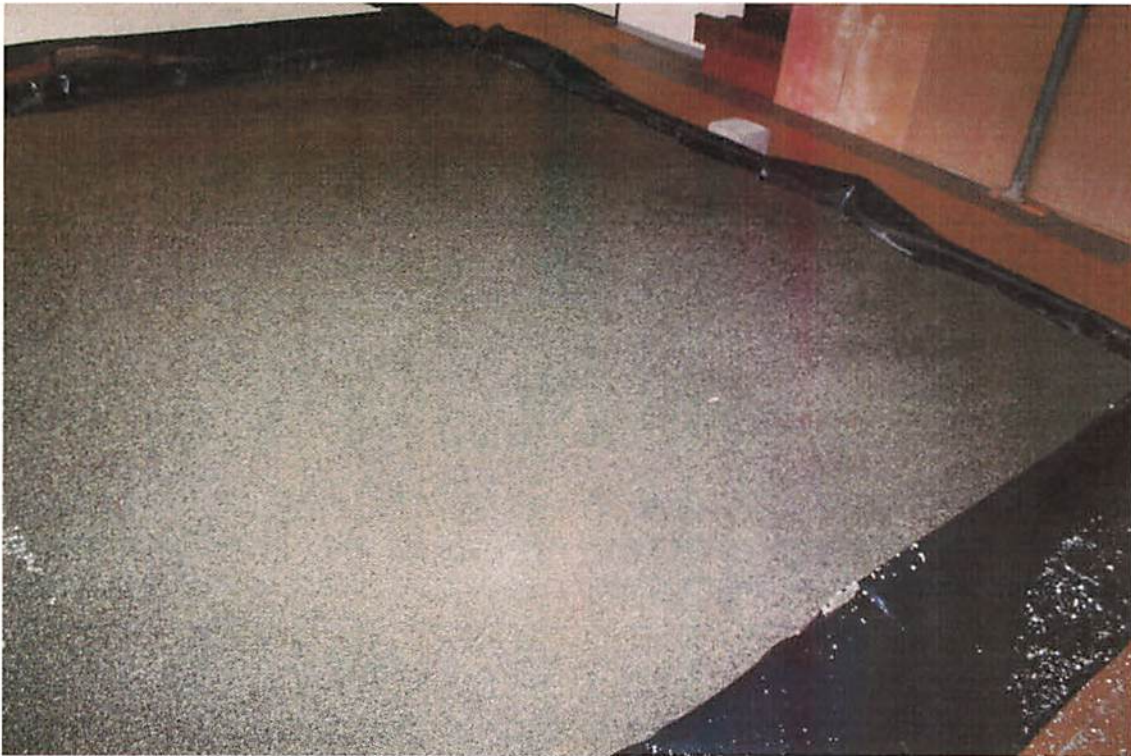
**Bild 5:** Versuchsfläche B nach Einbau Leichtausgleichestrich

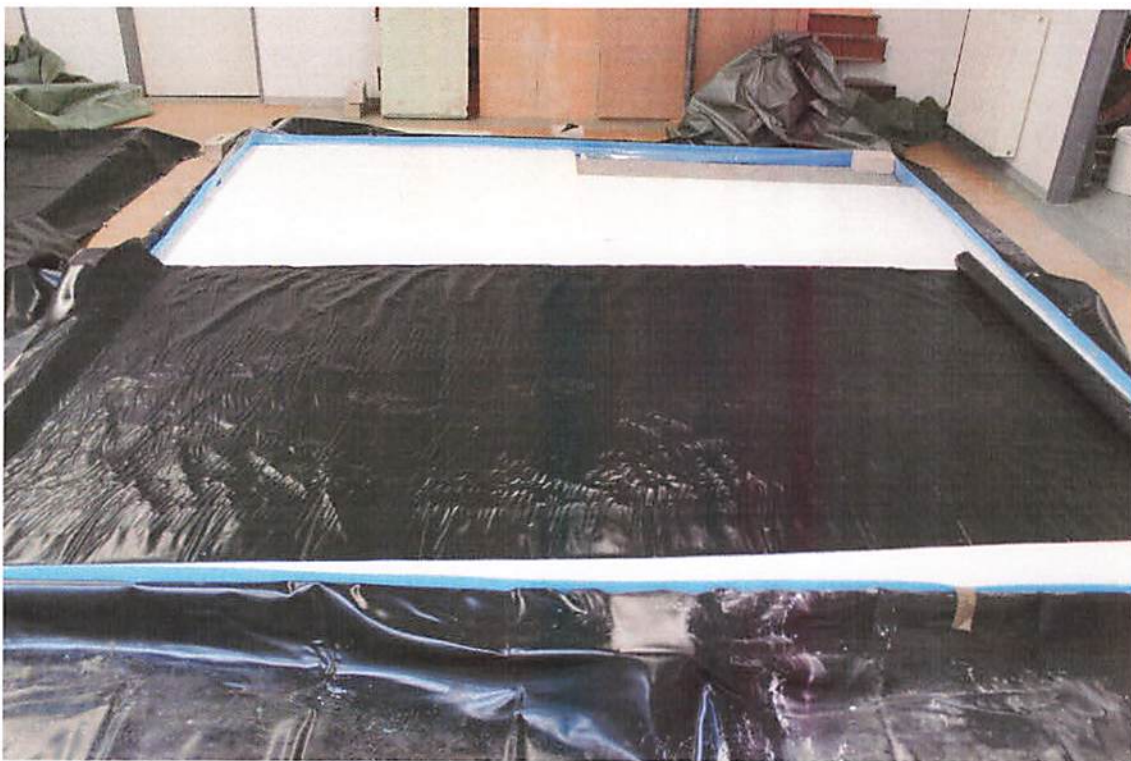
**Bild 6:** Einbau der EPST-Dämmplatten 20-3 mm und Abdeckung mit 0,15 mm PE-Folie

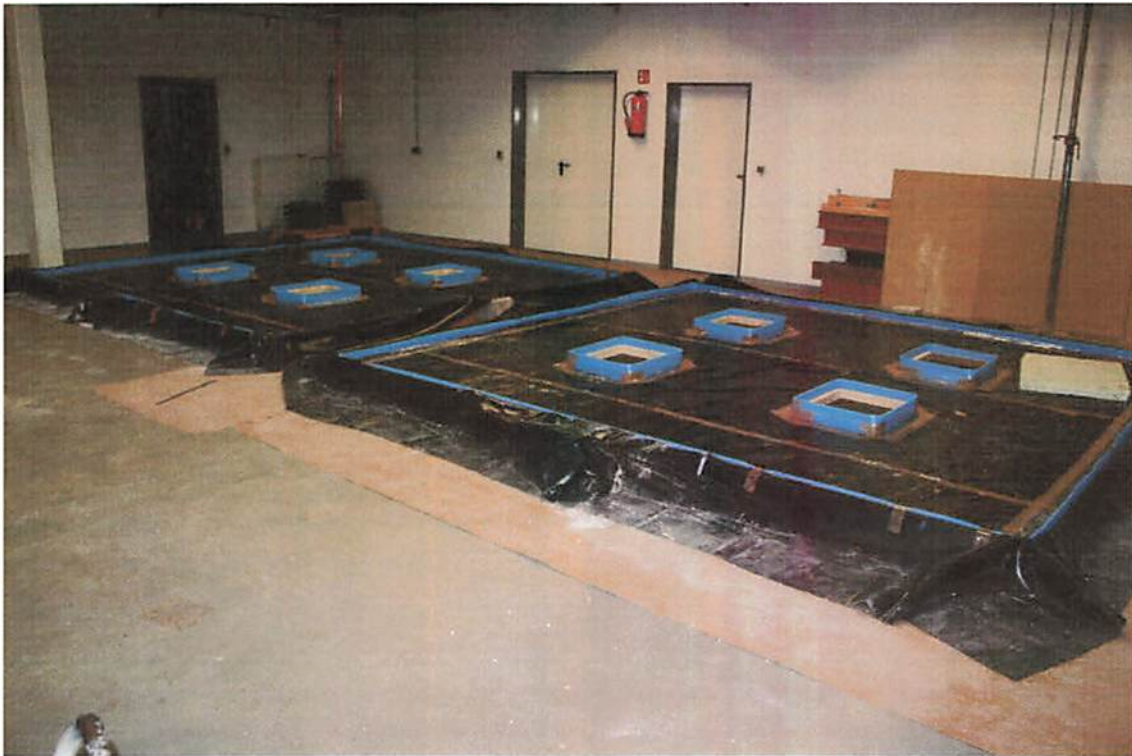
**Bild 7:** Versuchsflächen vor Einbau des Calciumsulfat-Fließestrichs mit Aussparungen zum späteren Fluten der Versuchsflächen

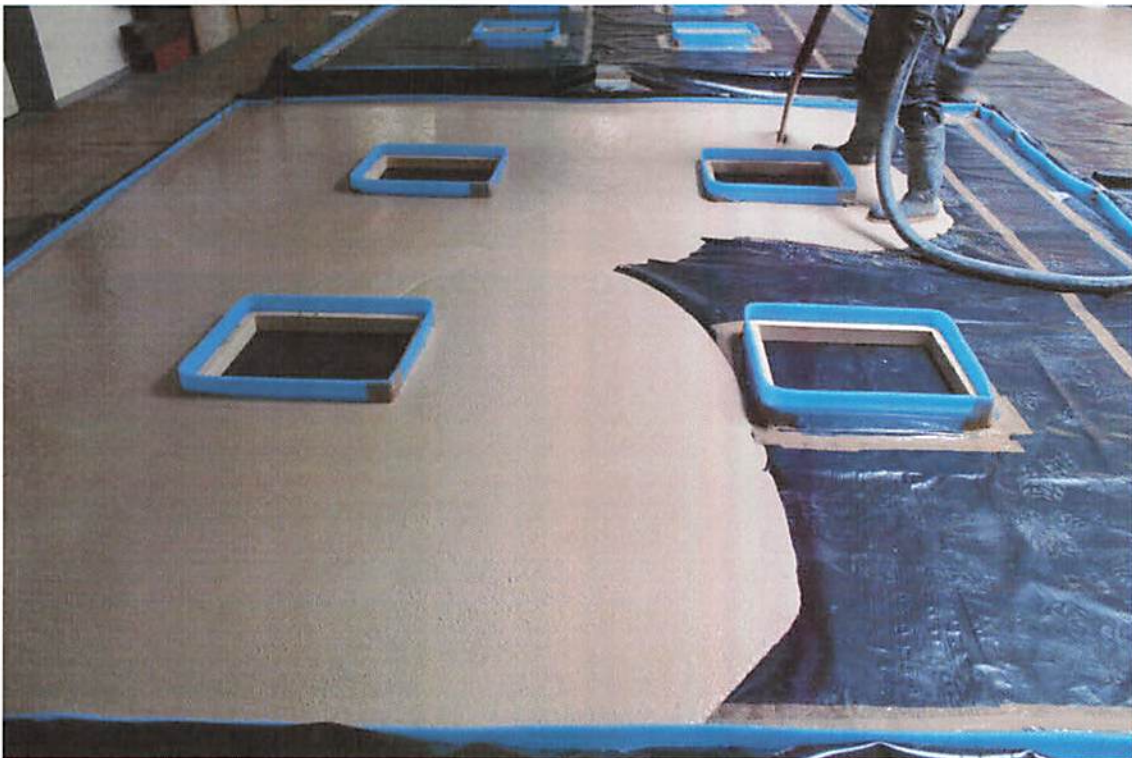
**Bild 8:** Versuchsfläche A – Einbau des Calciumsulfat-Fließestrichs

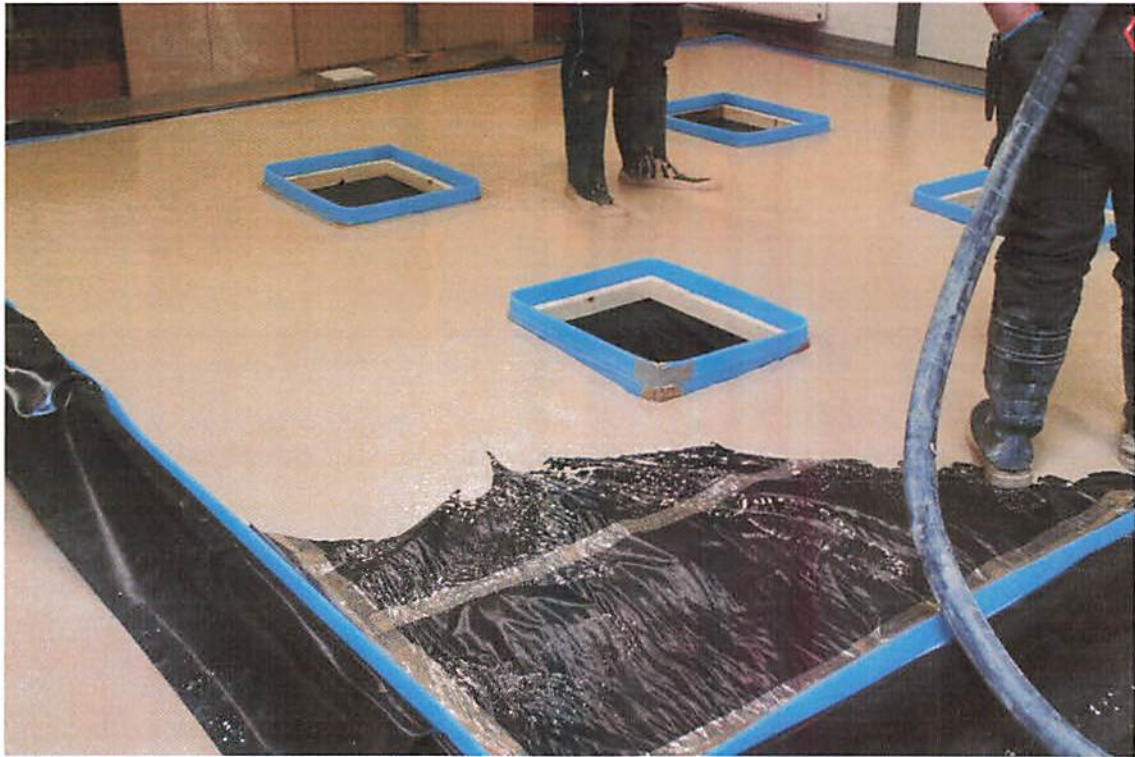
**Bild 9:** Versuchsfläche B – Einbau des Calciumsulfat-Fließestrichs

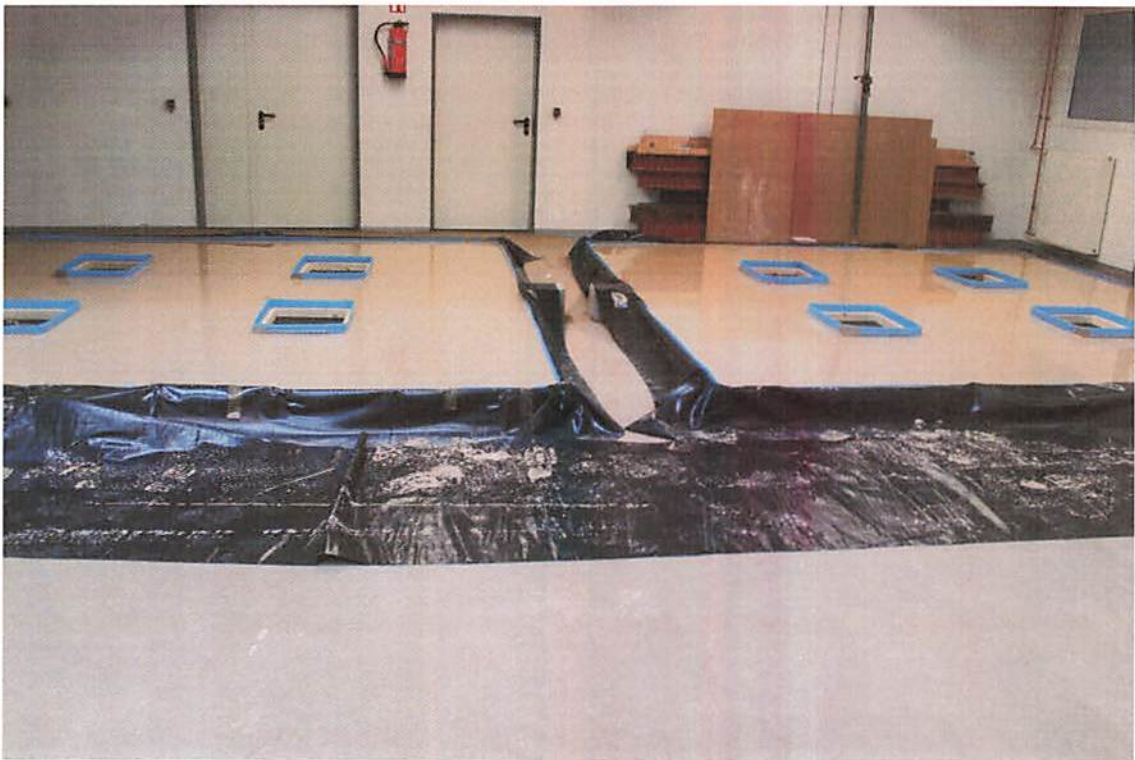
**Bild 10:** Versuchsflächen nach Einbau des Calciumsulfat-Fließestrichs

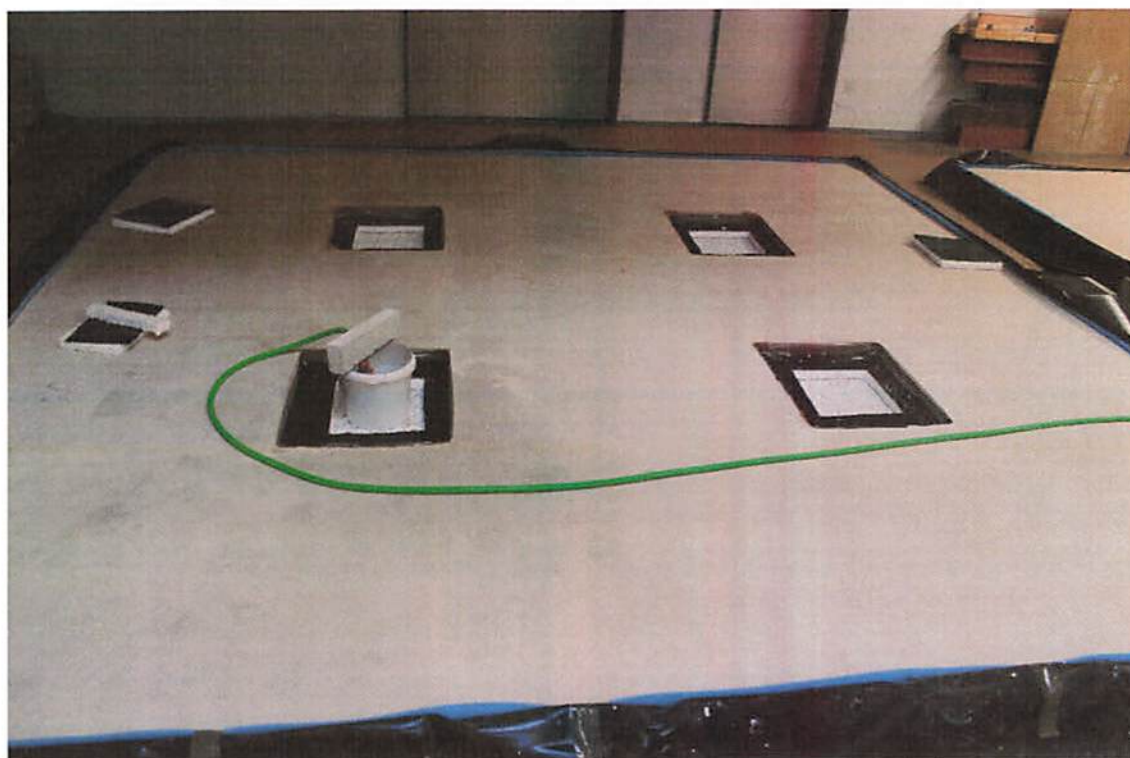
Zur Simulation des Wasserschadens wurden 8 Tage nach Verlegung des Calciumsulfat-Fließestrichs ca. 300 l Wasser (ca. 19 l/m<sup>2</sup>) über die Flutöffnungen in die Versuchsflächen eingeleitet. Anschließend wurden die Flutöffnungen mit einem Calciumsulfat-Fließestrich verschlossen.

**Bild 11:** Versuchsfläche A – Fluten mit ca. 300 l Wasser

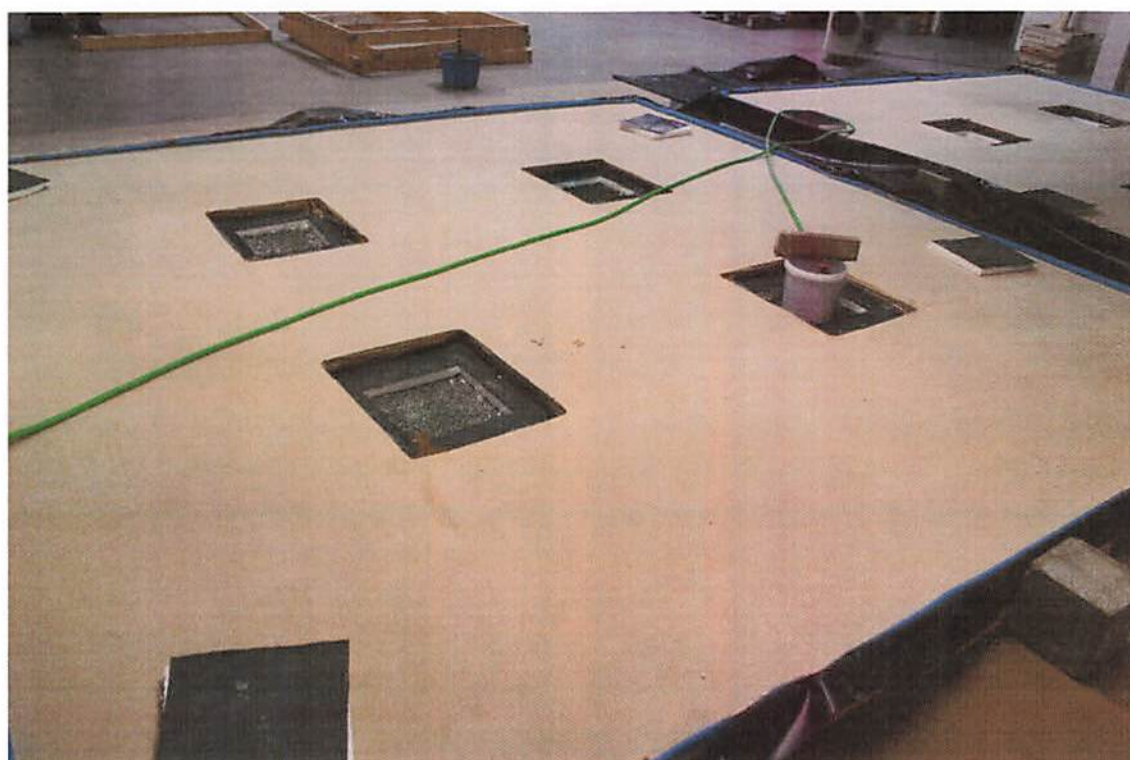
**Bild 12:** Versuchsfläche B – Fluten mit ca. 300 l Wasser

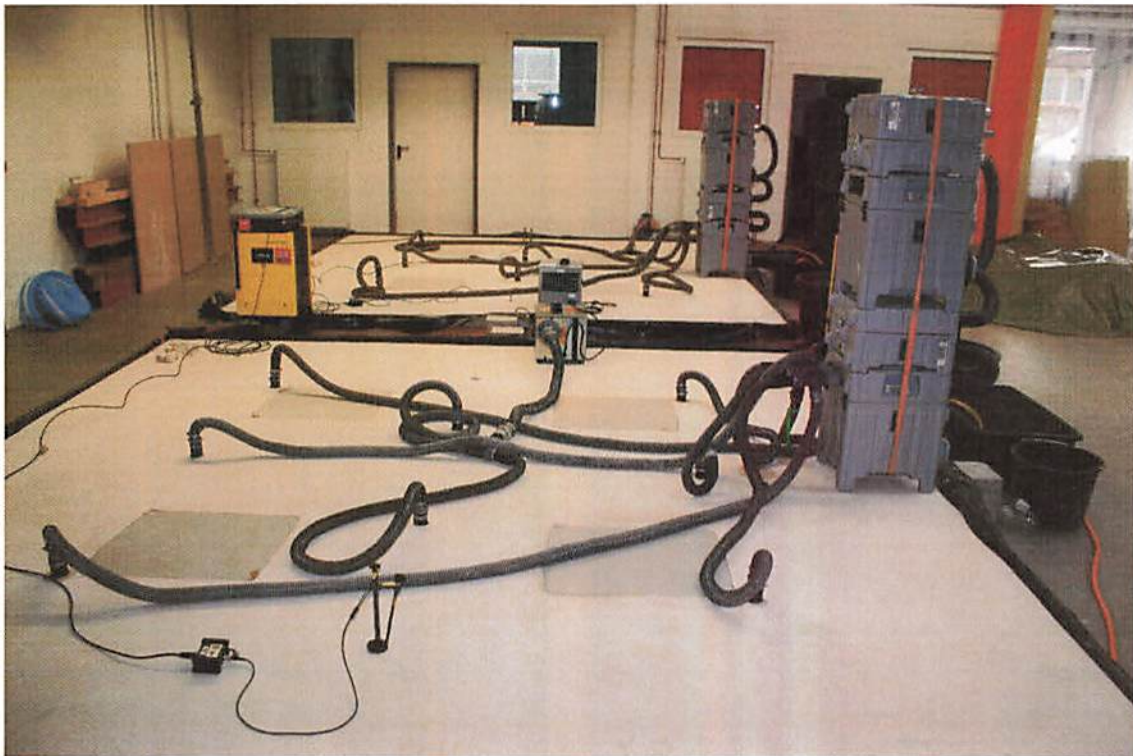
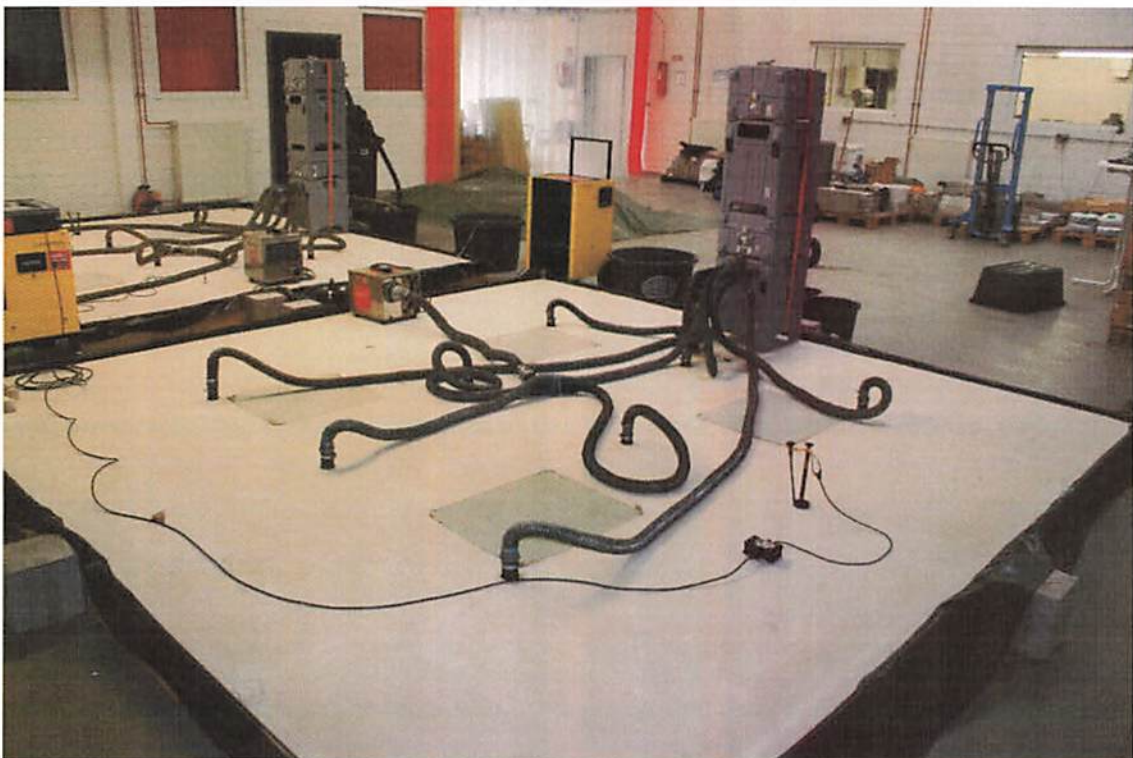
Die technische Trocknung erfolgte nach dem Schub-Zugverfahren. Hierzu wurden jeweils 2 Einblas- und 6 Absaugöffnungen in den Versuchsflächen angelegt. Der Calciumsulfat-Fließestrich, die PE-Folie, die Polystyrol-Trittschalldämmung sowie die Leichtausgleichestriche bis auf eine Restschichtdicke von ca. 10 mm oberhalb der Teichfolie wurden im Bereich der Einblas- und Absaugöffnungen entfernt. Vor Inbetriebnahme der Trocknungsanlage wurde in flüssiger Form in den Versuchsflächen vorliegendes Wasser weitestgehend abgesaugt. Die im Randbereich zu den Holzschalungen abgestellten 8 mm breiten PE-Randdämmstreifen wurden vor der technischen Trocknung vollständig entfernt.

Beim Ende der technischen Trocknung wurden über KRL-Messsonden (Messtiefe ca. 50 mm tief im Leichtausgleichestrich) folgende Werte in den Leichtausgleichestrichen gemessen:

Versuchsfläche A: 28,3 % KRL

Versuchsfläche B: 26,4 % KRL

**Bild 13:** Technische Trocknung der Versuchsflächen (Flutöffnungen nach dem Fluten mit Calciumsulfat-Fließestrich verschlossen)

**Bild 14:** Technische Trocknung der Versuchsflächen (Flutöffnungen nach dem Fluten mit Calciumsulfat-Fließestrich verschlossen)

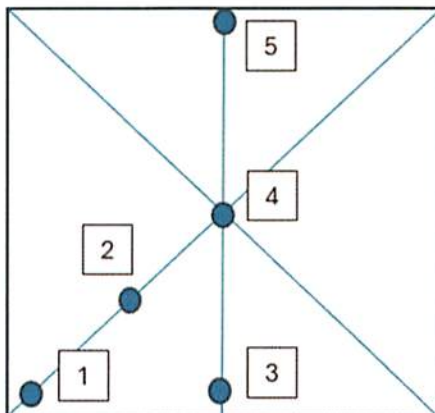
Nach Beendigung der technischen Trocknung war nur noch ein sehr geringer Feuchtegehalt der Leichtausgleichestriche vorhanden. Die Leichtausgleichestriche konnten nach dem Wasserschaden wieder vollständig getrocknet werden. Die durchgeführte technische Trocknung war damit hinsichtlich der erreichten Austrocknung der geprüften Leichtausgleichestriche erfolgreich.

Probestelle 1: ca. 10 cm Abstand vom Plattenrand  
 Probestelle 2: ca. 1 m Abstand vom Plattenrand  
 Probestelle 3: ca. 10 cm Abstand vom Plattenrand  
 Probestelle 4: Plattenmitte  
 Probestelle 5: unmittelbar am Plattenrand
