**Technik mit Tiefgang - Gut geprüft ist halb gewonnen**

## **Im Untergrund lauern die Gefahren**

von Dipl.-Phys. Oliver Erning

veröffentlicht in - boden wand decke - (Heft 3/2008)

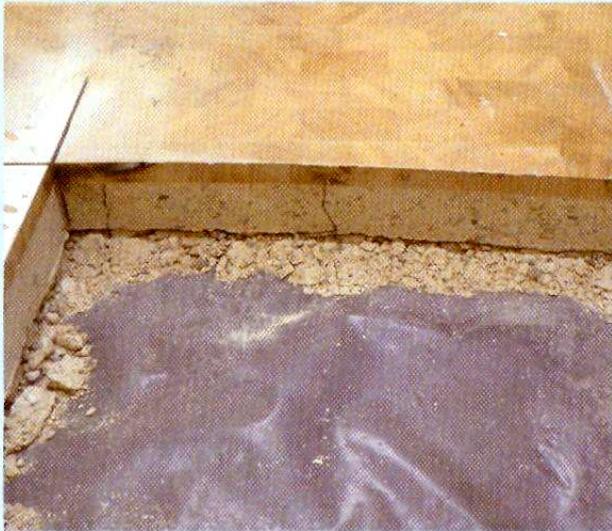
## Calciumsulfatestrich zerrissen

### Schule

- Holzpfaster auf CA

- Einspannungen im Randbereich durch Quellen des Holzpfasters
- Risse in der Wand
- Verwölbungen auf der ganzen Fläche (Stichmaß bis 25 mm)
- CA-Estrich zerrissen
- **Elek. Feuchtemessung**  
CA bei ca. 65 mm Dicke
- **trotzdem keine Belegreife**
- Holzpfaster zu trocken?

Was passieren kann, wenn bei fehlender Belegreife verlegt wird, illustrierte ein Schaden mit Holzpflaster auf Calciumsulfatestrich. Bei der Ortsbesichtigung war das Holzpflaster bereits durch Quellen an allen Seiten fest an der Wand angelangt und wurde dadurch an einer weiteren Ausdehnung gehindert. Dabei hatte der Quelldruck des Holzes dazu geführt, dass das Bauteil begann, im Wandbereich Risse zu zeigen. Ebenso wurde in der Fläche Verwölbungen sichtbar, die bis zu 25 mm Höhe erreichten. Der Calciumsulfatestrich, ca. 65 mm dick, war in einigen Bereichen völlig zerrissen, da sich das Holzpflaster ausgedehnt hatte. Die Feuchtemessung hatte irrtümlicherweise Belegreife angezeigt. Die Folge: Eine teure Vollsanierung war unausweichlich.

► **Vollsanierung erforderlich**

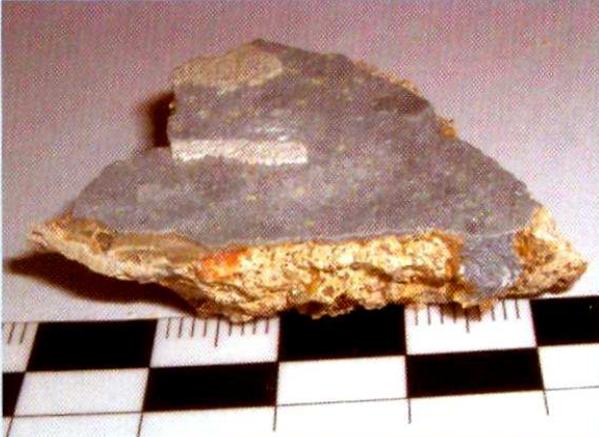
**Rissanierung**

*„Selbst bei ordnungsgemäßer Ausführung von ... Estrichen können Risse entstehen.“*

*... Risse können mit Kunstharzen festgelegt und geschlossen werden. Danach ist ein Estrich als rissfrei zu bezeichnen.“*

- vollflächiger Kraftschluss nicht gefordert
- Querverdübelung nicht zwingend erforderlich, aber sinnvoll
- auf Haftung der nachfolgenden Schichten achten!

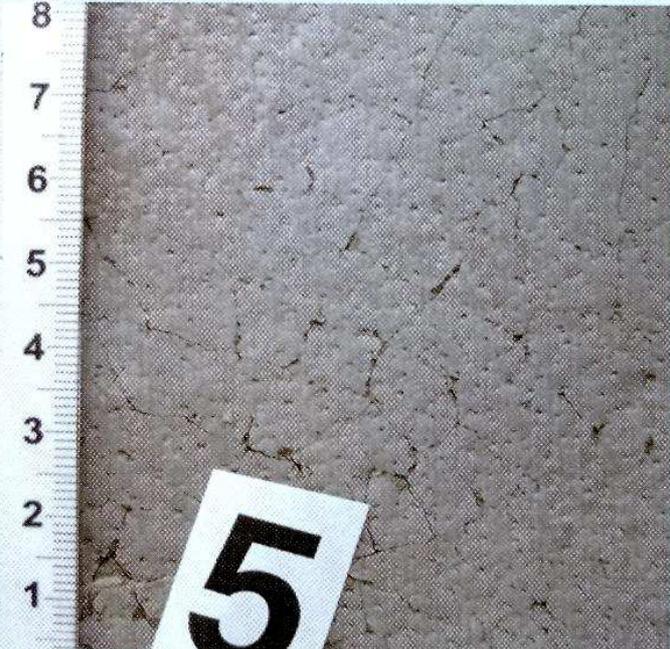
**Beulenbildung Spachtelmasse haftet nicht**

**Drogeriemarkt mit punktueller Beulenbildung im elastischen Belag**

- Aufbau unbekannt
- Sanierungsmaßnahme vor Belagverlegung!?

- 20 cm (kein Schreibfehler!) Estrich auf Trennschicht
- oberseitig mit Epoxidharz abgesperrt
- Quarzsandabstreuung im Epoxidharz versunken
- keine Haftung der Spachtelmasse
- Zerstörung durch walkende Bewegungen

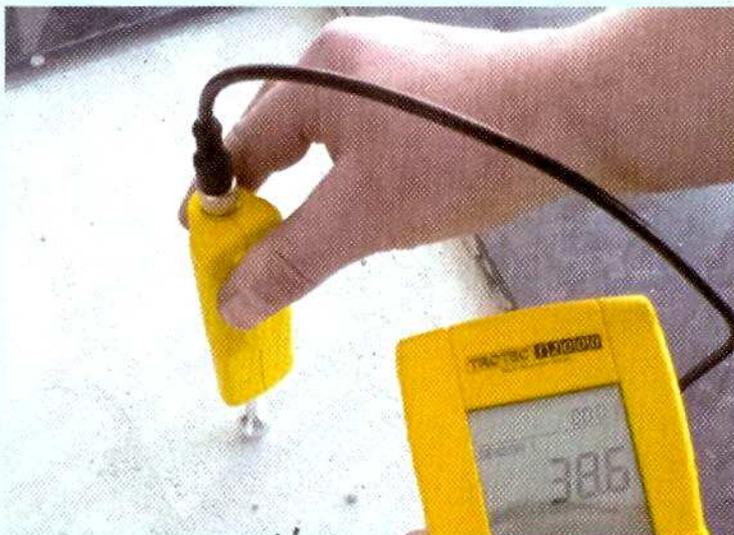
Wie Feuchtigkeit aus dem Untergrund allein durch ein ungeeignetes Verlegeverfahren erhebliche Probleme bereiten kann, zeigte ein anderer Praxisfall. Auf einen CAF-Heizestrich war im Dickbettverfahren ein Feinsteinzeugbelag verlegt worden. Die Platten hatten sich in der Folge gelöst. Was war der Grund? Eine Überprüfung ergab, dass der CAF fachgerecht angeschliffen worden und an der Oberfläche fest war. Auf der saugfähigen Oberfläche war Dispersionsgrundierung aufgetragen worden. Dennoch war danach Feuchte aus dem Dickbett in den beheizten CAF diffundiert, wo sie für Schäden am feuchteempfindlichen Untergrund gesorgt hatte. Besser wäre es gewesen, eine wassersparende Dünnbettverlegung vorzunehmen und zuvor einen Ausgleich für erhöhte Ebenheitsanforderungen sicherzustellen. Gerade bei großformatigen Belägen (Abmessungen von mehr als 60 x 60 cm), die üblicherweise im Dickbettverfahren verlegt

### Feinsteinzeug Platten abgelöst

### Wohnungsbau

- CAF-Heizestrich
- Feinsteinzeugbelag im Dickbett

- CAF angeschliffen
- Oberfläche fest
- Oberfläche saugfähig
- Dispersionsgrundierung
- Ablösung der Platten
- Feuchte aus Dickbett diffundiert in den CAF
- ▶ Ausgleich für erhöhte Ebenheitsanforderung erforderlich, dann Dünnbettverlegung
- ▶ **Vollsanierung erforderlich**

werden, empfiehlt es sich auf CAF, eine absperrende Grundierung zu verwenden, um die geschilderten Schäden zu vermeiden.

Bei großformatigen Belägen ( $\geq 60 \times 60$  cm) auf CAF wird die Verwendung einer absperrenden Grundierung empfohlen.
