4. Troisdorfer-Sachverständigengespräche

Am 16.11.2012 trafen sich wieder ca. 40 Sachverständige der Gewerke Estrichleger, Bodenleger, Parkettleger und Fliesenleger aus dem gesamten Bundesgebiet zu den 4. Troisdorfer-Sachverständigengesprächen zu einem offenen Meinungsaustausch im Institut für Baustoffprüfung und Fußbodenforschung in Troisdorf.

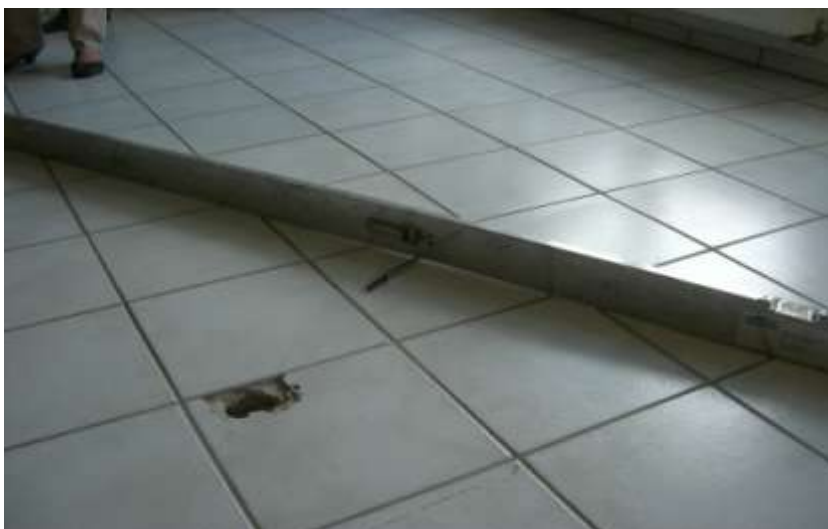
Verformungen und Rissbildungen in einem Zementestrich mit Fliesenbelag trotz Verwendung eines verformungsfähigen Dünnbettmörtels

Anhand obigem und weiterer Beispiele wurde aufgezeigt, dass es erfahrungsgemäß auch bei sogenannten verformungsfähigen Dünnbettmörteln unter Fliesenbelägen zu nachträglichen Verformungen und Rissbildungen in Zementestrichen kommen kann, wenn der Zementestrich bei Feuchtegehalten oberhalb der Belegreife mit Fliesenbelägen belegt wird.

Seitens der anwesenden Industrievertreter wurde zwar darauf hingewiesen, dass mit diesen Systemen gute Erfahrungen vorliegen und nur wenig Schadensmeldungen bekannt sind, die Verleger bestätigten allerdings den oben beschriebenen Zusammenhang. Schäden in Form von Verformungen und Rissbildungen treten oftmals erst nach mehreren Jahren in Erscheinung. Die Verwendung dieser Systeme zur Verlegung von Fliesenbelägen auf Zementestrichen oberhalb der Belegreife wurde seitens der Verleger daher eher kritisch gesehen.

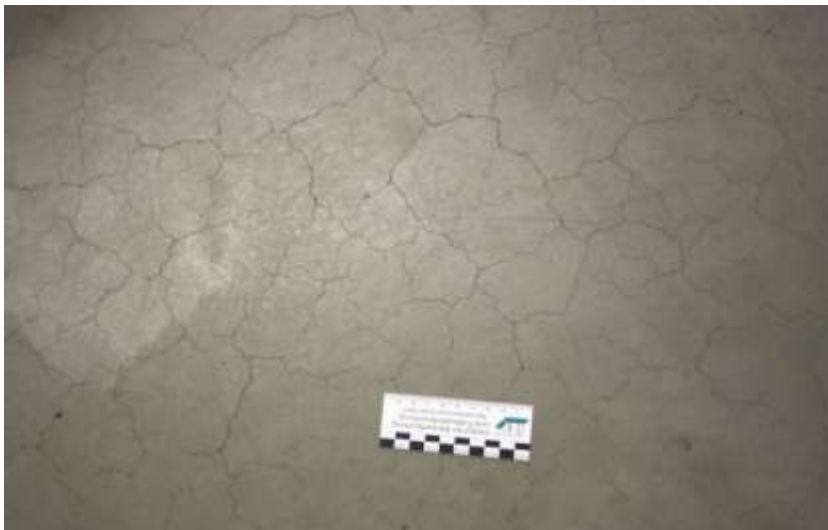
Netzrisse in der Oberfläche eines Betonbodens

Außerdem wurden einige typische „Schadensbilder“ in Form von unterschiedlichen Rissbildungen (insbesondere netzartige Rissbildungen) in der Oberfläche von Betonböden aufgezeigt. Es herrschte die einhellige Meinung, dass solche Rissbildungen, da sie die Gebrauchstauglichkeit nicht beeinträchtigen, nicht zu

beanstanden und damit hinzunehmen sind. Voraussetzung dabei ist allerdings, dass im Bereich der Risse keine Hohlstellen vorhanden sind. Auch wurde die Meinung vertreten, dass es sinnvoll sein kann, eine abschließende Bewertung zu den Rissen erst nach einer ausreichend langen Nutzungsdauer abzugeben. Diskutiert wurde aber, ob ausgeprägte netzartige Rissbildungen in der Oberfläche von Betonböden unter Umständen als optische Beeinträchtigung angesehen werden können. Dies wurde von der Mehrzahl der anwesenden Sachverständigen verneint. Diesbezüglich wird auf entsprechende BEB-Hinweisblätter zu diesem Thema verwiesen.

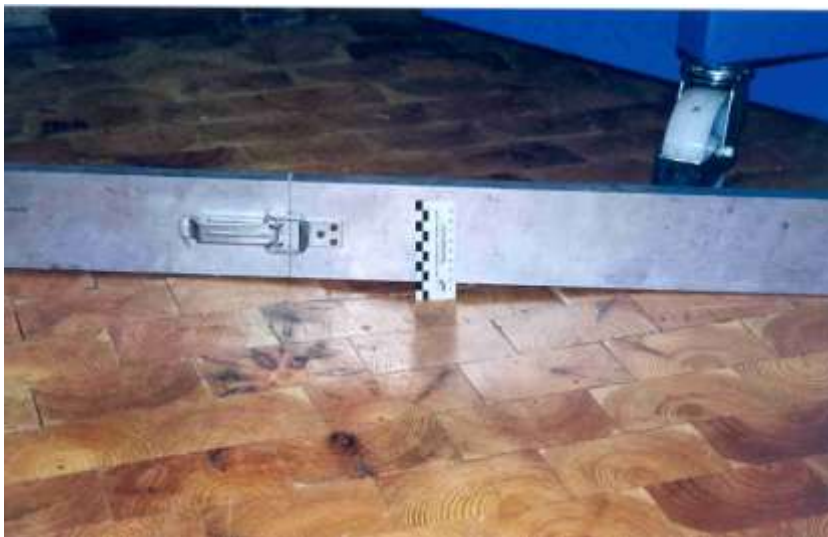
Das Thema wurde bei der Veranstaltung nur in Bezug auf Holzbeläge diskutiert. Berichtet wurde über einen Schadensfall eines schwimmenden Gussasphaltestrichs mit Holzpflaster und starken Eindrücken.

Es wurde festgestellt, dass bei hohen Punktlasten auch ein dickeres Holzpflaster Einsenkungen bei einem Gussasphaltestrich nicht verhindern kann.

Als ein wesentlicher Punkt bei der Verlegung von Holzbelägen auf Gussasphaltestrichen wurde die ausreichend breit dimensionierte Randfuge benannt. Hier reicht offenbar die in der Norm DIN 18560-2 genannte Randfugenbreite von min. 10 mm nicht in jedem Fall aus. Die erforderliche Randfugenbreite ist unter Berücksichtigung der Raumgröße und der verwendeten Holzart (Quellmaß) festzulegen.
