11. Troisdorfer-Sachverständigengespräche

Am 15.04.2016 trafen sich wieder ca. 45 Sachverständige der Gewerke Estrichleger, Bodenleger, Parkettleger und Fliesenleger aus dem gesamten Bundesgebiet zu den 11. Troisdorfer-Sachverständigengesprächen zu einem offenen Meinungsaustausch im Institut für Baustoffprüfung und Fußbodenforschung in Troisdorf.

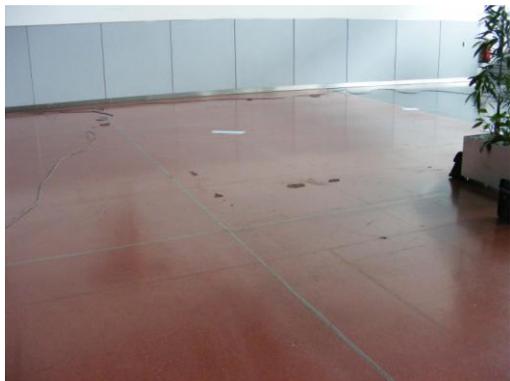
Spuren von Klebebändern

Die Sachverständigen waren sich einig, dass solche Schadensbilder in der Regel durch Nacharbeiten nicht ohne mehr oder weniger starke optische Beeinträchtigungen beseitigt werden können. Ggf. können diese Schadensbilder daher zu einem Totalschaden führen.

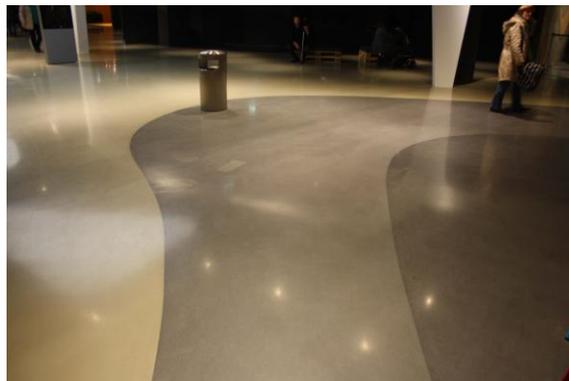
Fußabdrücke (Ausbesserungen)

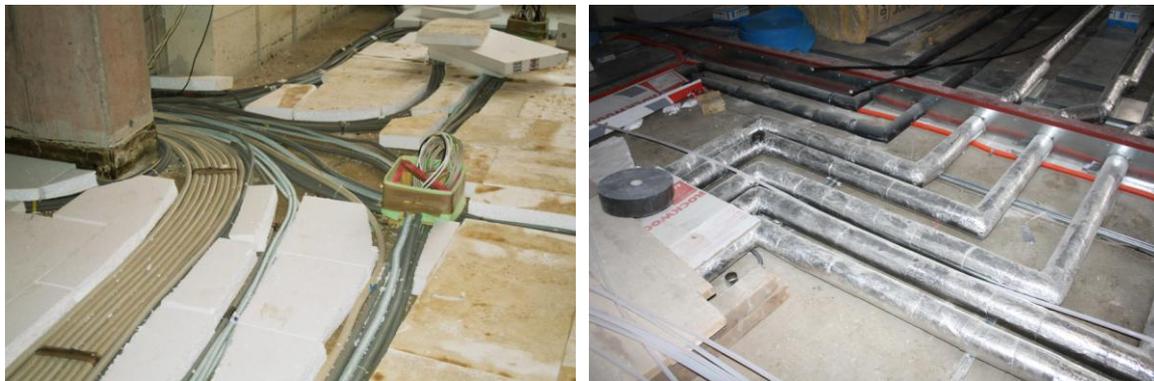
Herr Limp stellte das neue BEB-Hinweisblatt „Hinweise zur Planung und Ausführung von Fußbodenkonstruktionen bei Rohren, Leitungen und Einbauteilen auf Rohdecken“ vor. Er verdeutlichte die Problematik durch einige Praxisbeispiele:

Diskutiert wurde insbesondere der Einwand, dass das Hinweisblatt bei Nichtanwendung und späterer Nachprüfung des Fußbodenaufbaus durch den Sachverständigen für den Ausführenden auch negative Wirkung haben könnte. Dieser Einwand wurde von der Mehrheit der Sachverständigen allerdings abgelehnt, da die Vorteile des Hinweisblattes (z.B. Möglichkeit der Bedenkenanmeldung bei unzureichenden Untergrundbedingungen, leichtere Handhabung des Materials, Ausgleich auch von Unebenheiten/Winkelabweichungen zur Erzielung einer gleichmäßigen Estrichdicke) im Vordergrund stehen.

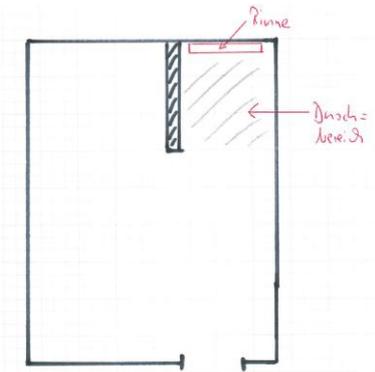
Herr Müller berichtete über das Thema „bodengleiche Duschen“. Er erläuterte an einem Beispiel (Heizestrich) mögliche Planungs- und Ausführungsfehler:

Grundriss Bad mit bodengleicher Dusche (Heizestrich)

Grundsätzlich wurde der Meinung des IBF bezüglich konstruktiver Details

- Gefälle auf der Rohdecke
- CT in gleichmäßiger Dicke mit Gefälle zur Rinne
- Bewegungsfuge zwischen bodengleicher Dusche und angrenzendem Heizestrich (einschl. Fugenverdübelung und Dichtband im Fugenbereich)

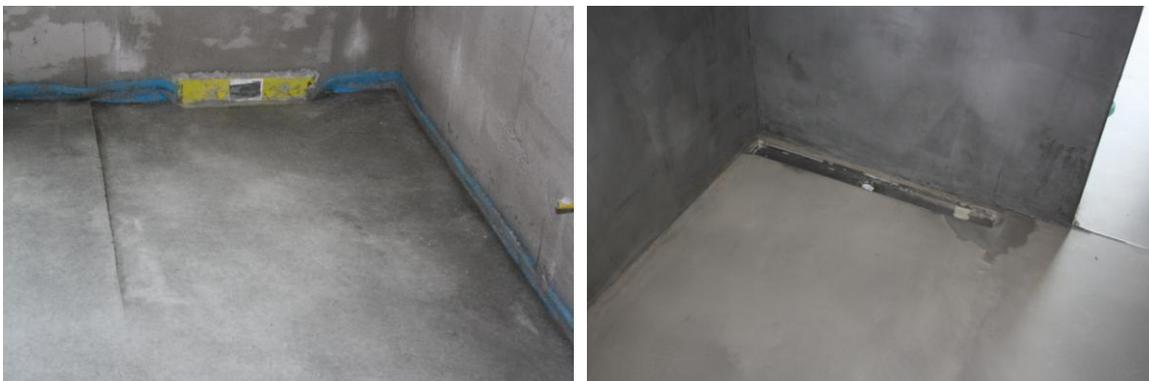
Ergänzt wurde dies durch einige Praxisbeispiele:

Alternative Ausführungsmöglichkeiten wurden angesprochen und diskutiert. Die Problematik der fachlich richtigen Anordnung von Rinnen (mit oder ohne Abstand zur Wand) wurde kontrovers diskutiert.

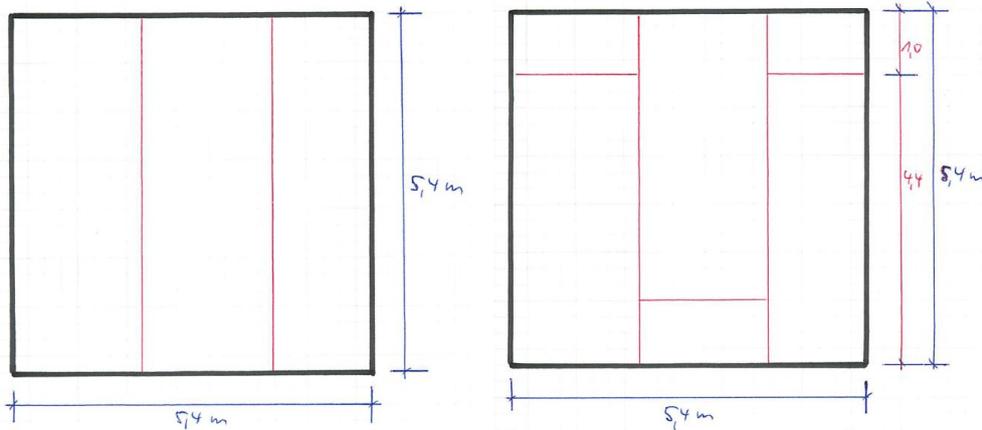
Herr Müller stellte unterschiedliche Auslegungsmöglichkeiten bezüglich Abschnitt 3.4.5 der VOB ATV DIN 18365 „Bodenbelagarbeiten“ - Kopfnähte sind nur bei Bahnenlängen über 5 m

zulässig, wobei eine Ansatzlänge von 1 m nicht unterschritten werden darf - vor (siehe Beispielskizzen):

Auslegung A: Bahnenlänge maßgebend

Auslegung B: Raumlänge maßgebend?

Laut Meinung der Sachverständigen sollte gemäß Normtext grundsätzlich die Auslegung A angewendet werden. Die Auslegung B erfordert eine vorherige Vereinbarung mit dem Auftraggeber/Bauherrn.

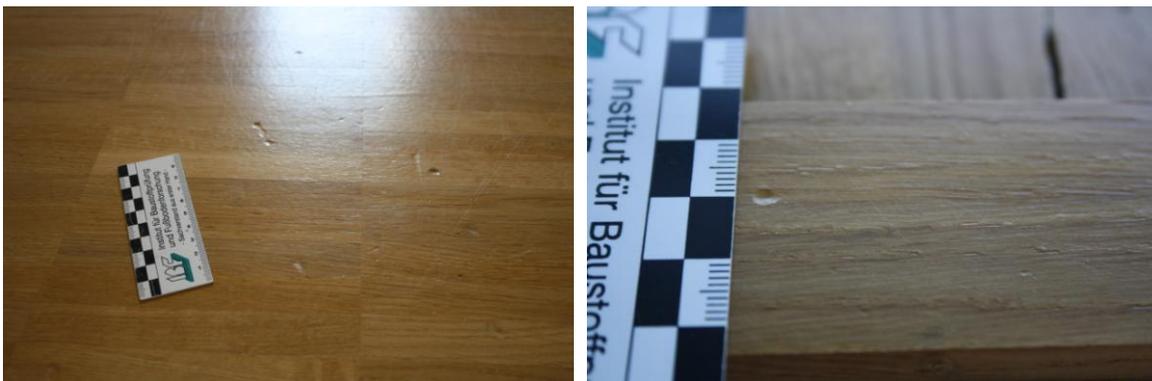
Herr Horst Müller berichtete über mehrere Schadensfälle im Zusammenhang mit Eindrücken und/oder Kratzern in Parkettbelägen. Ergänzt wurde dies durch einen Schadensfall mit Eindrücken:

Die Sachverständigen kamen zu dem Schluss, dass solche und ähnliche Beschädigungen nur bedingt durch die Auswahl von Hölzern mit entsprechender Härte vermieden werden können. Entscheidend sind neben der Wahl der richtigen Oberflächenversiegelung (insbesondere zur Vermeidung von Kratzern) auch Maßnahmen zur Vermeidung zu hoher, nutzungsbedingter Belastungen (z.B. Sauberlaufzonen, Möbelgleiter, Vermeidung zu hoher Punktlasten (Stöckelschuhe), Wahl des richtigen Stuhlrollentyps etc.).
