# **Güteschutz Estrich RAL – RG 818**

## **Zweck, Ergebnisse, Schlussfolgerungen (Teil 2)**

von Egbert Müller

veröffentlicht in - Estrichtechnik - (Heft III/1999)

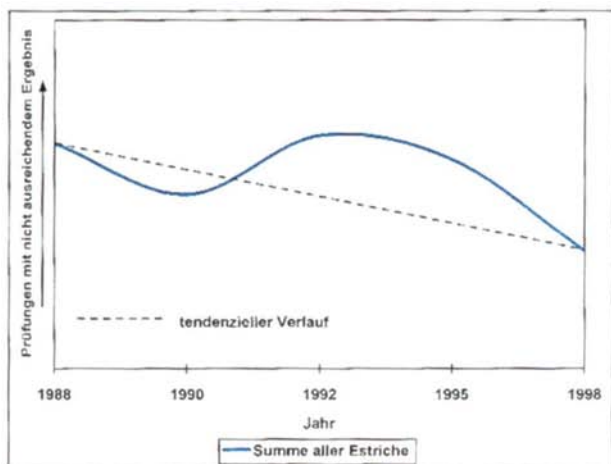
**Abb. 11** Ergebnisse der Eigenüberwachung - Entwicklung der Prüfergebnisse bei der Prüfung der Festigkeitswerte an Prismen und Streifen von 1988 bis 1998

Die durch das Institut für die Mitglieder der Gütegemeinschaft im Rahmen der Eigenüberwachung durchgeführten Festigkeitsprüfungen an auf der Baustelle hergestellten Prismen 4 cm x 4 cm x 16 cm bzw. Streifen 5 cm x 6 cm x 30 cm erfüllen nicht immer die der Bewertung zugrunde liegenden Anforderungen der DIN 18 560 - Estriche im Bauwesen -. Der qualitative Verlauf bzw. die Entwicklung der nicht bestandenen Prüfungen seit 1988 ist für alle geprüften Estriche in Abbildung 11 dargestellt. Der tendenzielle Verlauf zeigt, dass sich die festgestellten Prüfergebnisse und damit die Qualität der überprüften Estriche mit der Zeit aber verbessert haben. Die geringe zwischenzeitliche Zunahme von Prüfungen mit nicht ausreichendem Prüfergebnis dürfte auf die Einführung neuer Estrichsysteme und Verarbeitungsmethoden und den damit verbundenen Anlaufschwierigkeiten zurückzuführen sein. Insbesondere in den letzten Jahren zeigt sich wieder eine deutliche Verbesserung der Prüfergebnisse.

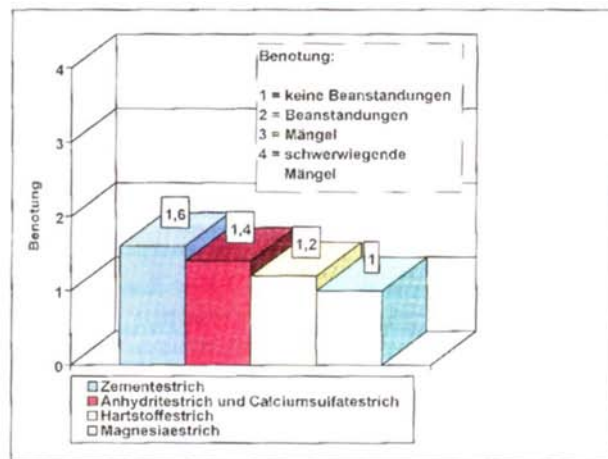
**Abb. 12** Ergebnisse der Fremdüberwachung – Mittelwerte der Benotung bei der Baustellenüberwachung (Prüfzeitraum 3 Jahre)

Bei einer Auswertung über einen Zeitraum der letzten drei Jahre, ergaben sich bei den Baustellenüberwachungen in der Bewertungsskala von 1 bis 4 aus der Summe aller überprüften Estriche im Mittel in Abhängigkeit von der Herstellungsgruppe des Estrichs folgende Benotungen (Abbildung 12):

- Zementestrich: 1,6
- Anhydrit- und Calciumsulfatestrich: 1,4
- Hartstoffestrich: 1,2
- Magnesiaestrich: 1,0

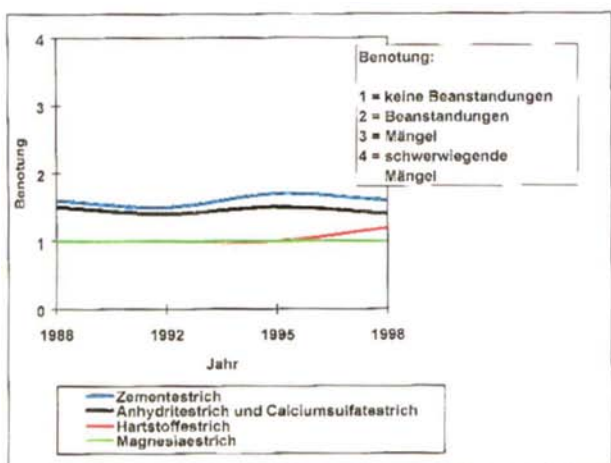
**Abb. 13** Ergebnisse der Fremdüberwachung - Entwicklung der Prüfergebnisse bei der Baustellenüberwachung von 1988 bis 1998

Aus Abbildung 13 ist ersichtlich, dass sich dieses Prüfergebnis seit 1988 im wesentlichen nicht verändert hat. Die häufigsten Beanstandungen betrafen Zement-, Anhydrit- und Calciumsulfatestriche, da diese Estriche in der Regel als Estriche auf Dämmschicht geprüft werden. Bei den Magnesiaestrichen und Hartstoffestrichen wurden keine oder kaum Beanstandungen festgestellt. Die in Abbildung 13 dargestellten Ergebnisse könnten den Eindruck erwecken, dass die Qualität der überprüften Zement-, Anhydrit- und Calciumsulfatestriche deutlich schlechter als die der überprüften Magnesia- und Hartstoffestrichen ist. Dies trifft allerdings nicht zu. Auch die Qualität der überprüften Zement-, Anhydrit- und Calciumsulfatestriche bewegt sich seit Jahren auf einem relativ hohen Niveau. Allerdings zeigt das Ergebnis, dass die Gefahr von Ausführungsfehlern bei der Herstellung von Estrichen auf Dämmschichten deutlich größer ist und es schwieriger ist, diese Ausführungsfehler in der Praxis an den Baustellen immer und dauerhaft zu vermeiden. Bei den Baustellenüberwachungen fallen von Fall zu Fall immer wieder folgende Punkte, die am häufigsten zu Beanstandungen führen, auf:

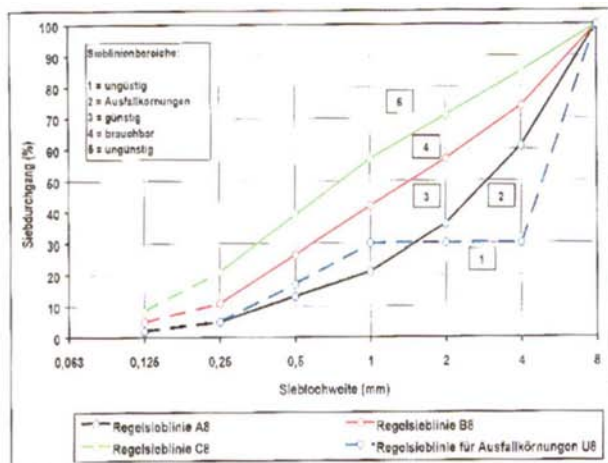
**Abb. 14** Regelsieblinien nach DIN 1045 für Zuschlag der Korngruppe 0/8

- 5 % der Zuschläge lagen im günstigen Bereich zwischen den Regelsieblinien A8 und B8
- 78 % der Zuschläge lagen im brauchbaren Bereich zwischen den Regelsieblinien B8 und C8
- 17 % der Zuschläge lagen im Bereich der Regelsieblinie C8 oder feinkörniger.

Entsprechend diesem Prüfergebnis wird etwa jeder fünfte, konventionell gemischte Zement- oder Anhydritestrich mit einem Zuschlag hergestellt, der für die Herstellung dieser Estriche im Grunde genommen zu feinkörnig ist, d.h. mit Zuschlägen im Bereich der Regelsieblinie C8 oder feinkörniger. Welche Auswirkungen dies auf die Festigkeit des Estrichs hat, wurde bereits beschrieben. Eine Verbesserung der angelieferten Zuschlagqualität könnte erreicht werden, wenn der Zuschlag beim Lieferanten getrennt nach Korngruppen bestellt wird. Ein Zuschlag nahe der Regelsieblinie B8 nach DIN 1045 setzt sich dabei aus einem Anteil der Korngruppe 0/2 mm von etwa 55-60 % und einem Anteil der Korngruppe 2/8 mm von etwa 40-45 % zusammen.

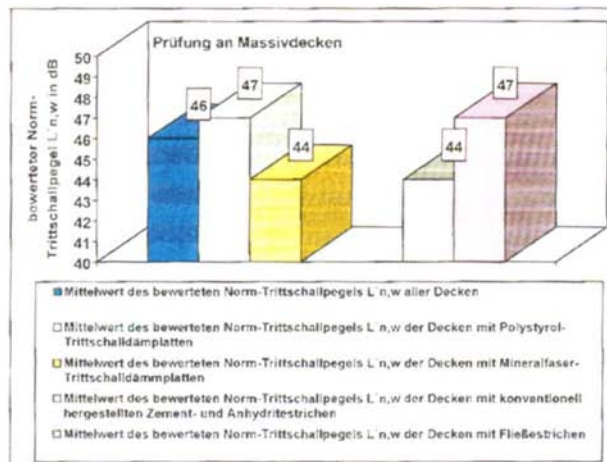
**Abb. 16** Ergebnisse der Fremdüberwachung - Mittelwerte des bewerteten Norm-Trittschallpegels L<sub>n,w</sub> bei den Trittschallmessungen (Prüfzeitraum 3 Jahre)

Die Bewertung der bei den Trittschallmessungen festgestellten Prüfergebnisse erfolgt entsprechend den Anforderungen der DIN 4109 (11.89) - Schallschutz im Hochbau; Anforderungen und Nachweise - (Tabelle 11). Eine Auswertung der in den letzten 3 Jahren an Massivdecken durchgeführten Trittschallmessungen ergab im Mittel folgende Trittschalldämmung, angegeben als bewerteter Norm-Trittschallpegel L<sub>n,w</sub> in dB, der geprüften Decken (Abbildung 16):

- Mittelwert aller Decken:  $L'_{n,w} = 46 \text{ dB}$
- Mittelwert der Decken mit Polystyrol-Trittschalldämmplatten:  $L'_{n,w} = 47 \text{ dB}$
- Mittelwert der Decken mit Mineralfaser-Trittschalldämmplatten:  $L'_{n,w} = 44 \text{ dB}$
- Mittelwert der Decken mit konventionell hergestellten Zement- und Anhydritestrichen:  $L'_{n,w} = 44 \text{ dB}$
- Mittelwert der Decken mit Fließestrichen:  $L'_{n,w} = 47 \text{ dB}$

Die im Mittel etwas höhere Trittschalldämmung bei den Decken mit Mineralfaser-Trittschalldämmplatten gegenüber den Decken mit Polystyrol-Trittschalldämmplatten ist materialbedingt. Hier wirkt sich die in der Regel geringere dynamische Steifigkeit von Mineralfaser-Trittschalldämmplatten gegenüber Polystyrol-Trittschalldämmplatten, als Maß für die mögliche Verbesserung der Trittschalldämmung günstig auf die Prüfergebnisse aus. Bei den Fließestrichen wurde im Vergleich zu konventionell hergestellten Zement- und Anhydritestrichen eine etwas schlechtere Trittschalldämmung festgestellt. Allerdings darf aus diesem Unterschied nicht der Schluss gezogen werden, dass mit Fließestrichen grundsätzlich eine schlechtere Trittschalldämmung als mit konventionell hergestellten Zement- und Anhydritestrichen erreicht werden kann. Die Ursache für die im Mittel etwas geringere Trittschalldämmung von Fließestrichen gegenüber konventionell hergestellten Zement- und Anhydritestrichen dürfte vielmehr darauf zurückzuführen sein, dass die Gefahr der Bildung von Schallbrücken bei Fließestrichen wesentlich höher ist als bei konventionell hergestellten Zement- und Anhydritestrichen.

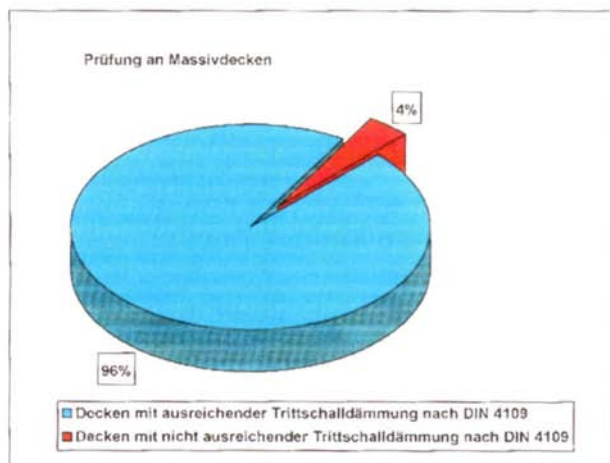
**Abb. 17** Ergebnisse der Fremdüberwachung - Summe der geprüften Decken mit ausreichender und nicht ausreichender Trittschalldämmung nach DIN 4109 (Prüfzeitraum 3 Jahre)

Von allen geprüften Decken erreichten in den letzten 3 Jahren nur 4 % nicht die in DIN 4109 gestellten Anforderungen (Abbildung 17).

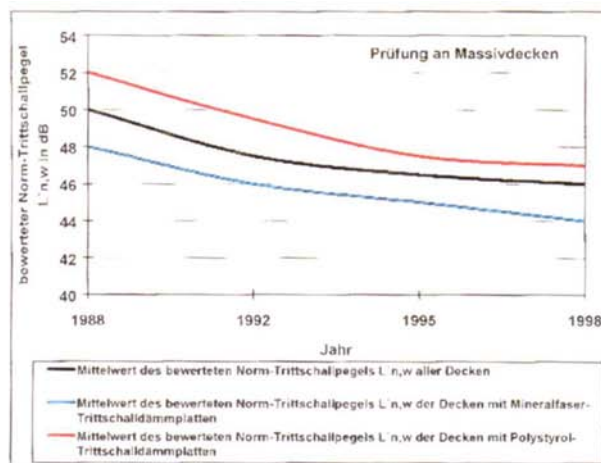
**Abb. 18** Ergebnisse der Fremdüberwachung – Entwicklung der bei den Trittschallmessungen festgestellten Trittschalldämmung von 1988 bis 1998

Die Entwicklung der bei den Trittschallmessungen seit 1988 festgestellten Trittschalldämmung der im Zuge der Fremdüberwachung überprüften Decken, ist in den Abbildungen 18 und 19 dargestellt. Man erkennt in diesen Abbildungen deutlich die in den letzten 10 Jahren feststellbare Verbesserung der Trittschalldämmung der Decken. Während der letzten 10 Jahre wurde im Mittel eine Verbesserung der Trittschalldämmung von etwa 4 dB erreicht. Die Anzahl der Prüfungen mit nicht ausreichendem Prüfergebnis nahm von 16 % auf 4 % ab. Hierin zeigt sich trotz der bei den Baustellenüberwachungen immer wieder feststellbaren Beanstandungen, doch eine deutliche Qualitätsverbesserung der überprüften Estriche.

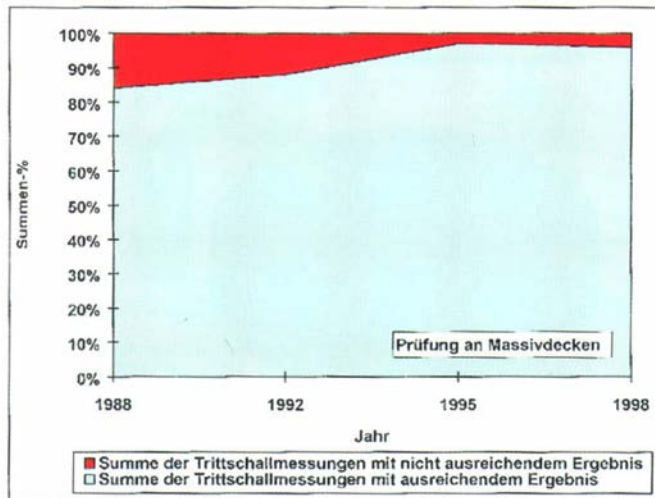
**Abb. 19** Ergebnisse der Fremdüberwachung – Entwicklung der Trittschallmessungen mit ausreichendem und nicht ausreichendem Ergebnis von 1988 bis 1998
