Hinweise zu Randfugen von Fußböden mit mineralischen Bodenspachtelmassen als Designboden

IBF/September 2018

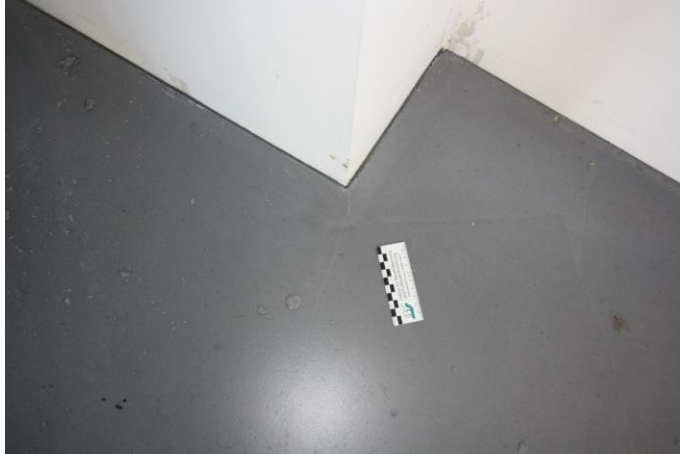
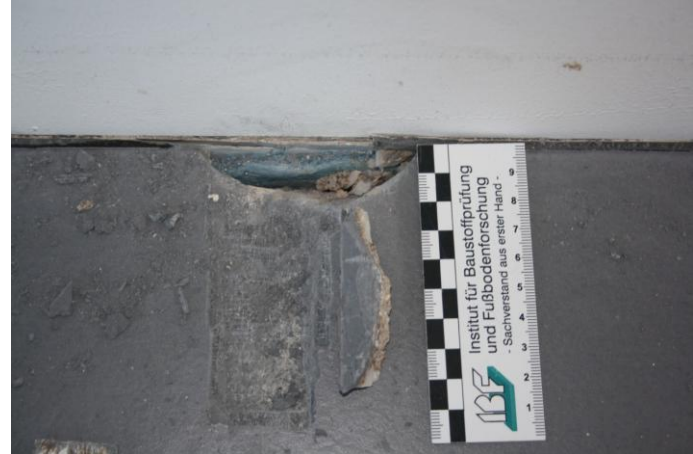
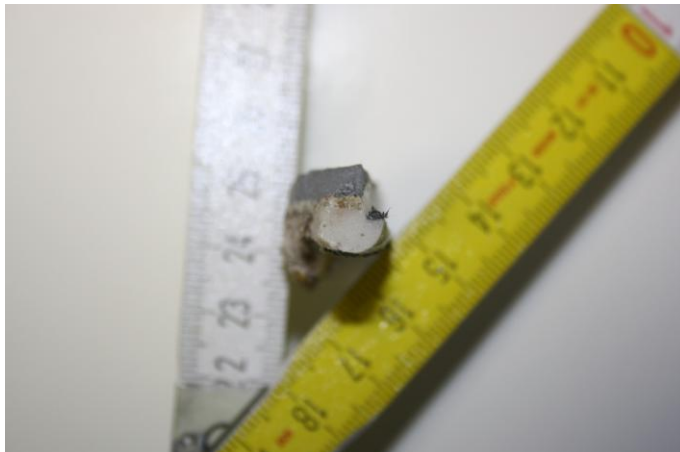
Beispiel 1 (Zement-Heizestrich mit mineralischer Bodenspachtelmasse):

- oberseitiges Verfüllen der Randfuge mit einer elastischen Masse (z.B. Silikon)
- Abstellen eines dünnen, in der Regel ca. 2-3 mm dicken Randstreifens, der oberhalb der nachträglich angebrachten Verfüllung an die aufgehenden Bauteile (z.B. Wand) aufgeklebt wird
- Aufbringen der mineralischen Bodenspachtelmasse

In beiden Fällen wurden Rissbildungen im Fußboden bzw. der mineralischen Bodenspachtelmasse beanstandet. Die nicht mehr ausreichend breiten Randfugen konnten als mitwirkende Rissursache nicht ausgeschlossen werden.

Bei beheizten Estrichen sollte die Randfuge, abhängig von der Feldgröße, eine Breite von mindestens 8 mm, bei unbeheizten Estrichen von mindestens 5 mm (Calciumsulfat-Fließestriche mindestens 8 mm) aufweisen. Durch die oben beschriebene Fugenausbildung wird die Breite der Randfuge durch die auf den Estrich aufgebrachte mineralische Bodenspachtelmassen mehr oder weniger deutlich reduziert. Die bei einem Estrich notwendige freie Beweglichkeit kann hierdurch eingeschränkt werden, Zwängungsspannungen können die Folge sein. Die Gefahr von Rissbildungen im Estrich durch Zwängungsspannungen wird erhöht.

Die oben beschriebene Fugenausbildung im Bereich der Randfugen von Fußböden mit mineralischen Bodenspachtelmassen sollte daher aus unserer Sicht vermieden werden.
